Adviesrapport Wateroverlast Kruipruimte Merelwijk te Capelle aan den IJssel uw woning klaar voor de toekomst

Datum: 8 april 2016
Opgesteld door: ir. Andreas Kellert en Toine Doudeijns

Wijk:	Merelwijk
Postcode:	2902 t/m 2904
Plaats:	Capelle aan den IJssel
Woningtype:	Woonhuis grondgebonden tussenwoning en hoekwoning
Bouwjaar:	rond 1970

Geïnspecteerd door:	ir. Andreas Kellert en Toine Doudeijns
Datum inspectie:	4 maart 2016

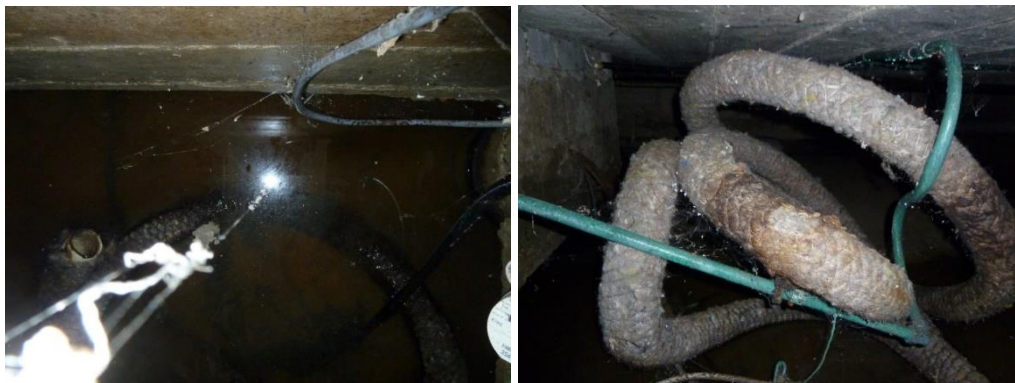
Woning 1 (Merellaan):

a. Diepte kruipruimte (onderkantvloer tot bodem):	100 cm
b. Diepte tot wateroppervlakte:	80 cm
c. Water aanwezig:	20 cm
d. Onderkant fundering:	in het zicht
e. Ventilatie:	onvoldoende
f. Luchtvochtigheid:	> 80 %
g. Kruipruimte opgedeeld in compartimenten:	2

- De kruipruimte is ernstig verzakt.
- Leidingwerk is 60 cm onder de onderkant van de betonnen vloer vastgezet.
- De ventilatie is zeer slecht geregeld.

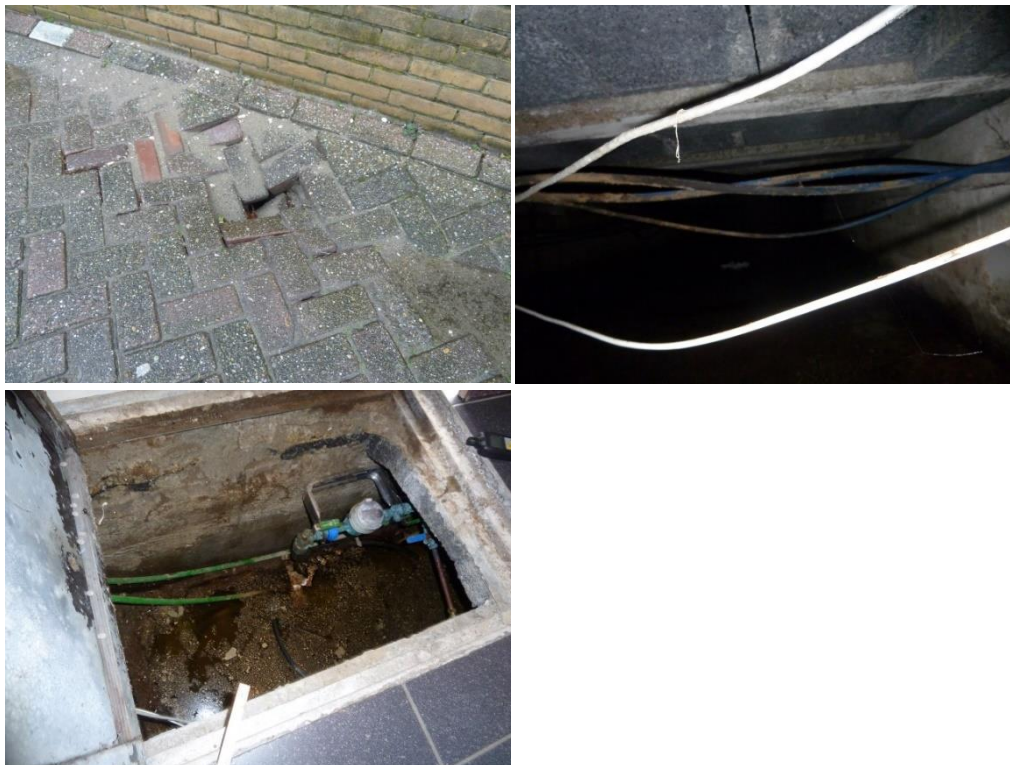
Woning 2 (Merellaan):

a. Diepte kruipruimte (onderkantvloer tot bodem):	100 cm
b. Diepte tot wateroppervlakte:	60 cm
c. Water aanwezig:	40 cm
d. Onderkant fundering:	in het zicht
e. Ventilatie:	onvoldoende
f. Luchtvochtigheid:	> 70 %
g. Kruipruimte opgedeeld in compartimenten:	2

- De kruipruimte is ernstig verzakt.
- Leidingwerk is goed tegen de onderkant van de vloer vastgezet.

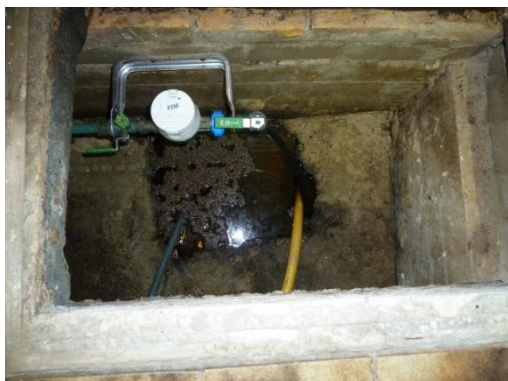
Woning 3 (Merellaan):

a. Diepte kruipruimte (onderkantvloer tot bodem):	110 cm tot 140 cm
b. Diepte tot wateroppervlakte:	50 cm
c. Water aanwezig:	50 cm
d. Onderkant fundering:	niet in het zicht
e. Ventilatie:	onvoldoende
f. Luchtvochtigheid:	> 70 %
g. Kruipruimte opgedeeld in compartimenten:	2

- De kruipruimte is voorzien van een betonnen afwerkvloer. Deze is aangebracht op een hoogte van 50cm t.o.v. onderkant betonnen begane grondvloer.
- De bodem onder de betonnen afwerkvloer is ernstig verzakt.

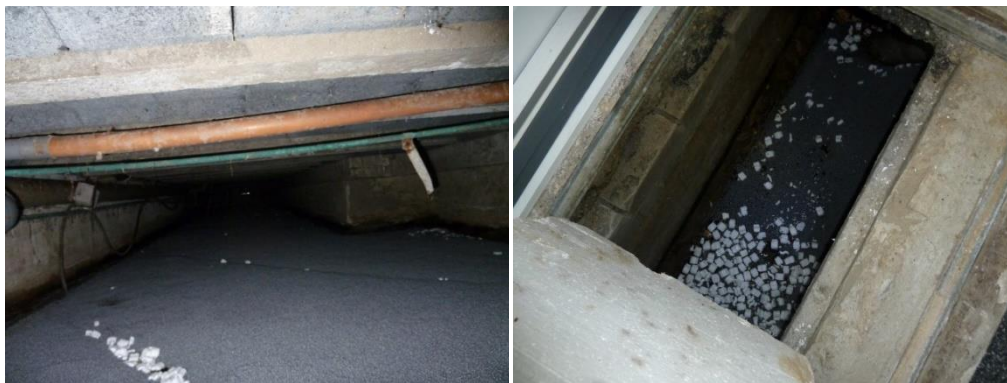
Woning 4 (Merellaan):

a. Diepte kruipruimte (onderkantvloer tot bodem):	80 cm
b. Diepte tot wateroppervlakte:	65 cm
c. Water aanwezig:	15 cm
d. Onderkant fundering:	in het zicht
e. Ventilatie:	onvoldoende
f. Luchtvochtigheid:	> 70 %
g. Kruipruimte opgedeeld in compartimenten:	2

- De kruipruimte is minimaal verzakt.
- Ongeveer 10 jaar geleden is er zand bijgevuld.
- Leidingwerk is goed tegen de onderkant van de vloer vastgezet.
- Op de wateroppervlakte drijven EPS Parels. Deze komen uit een kruipruimte van een naastgelegen woning.

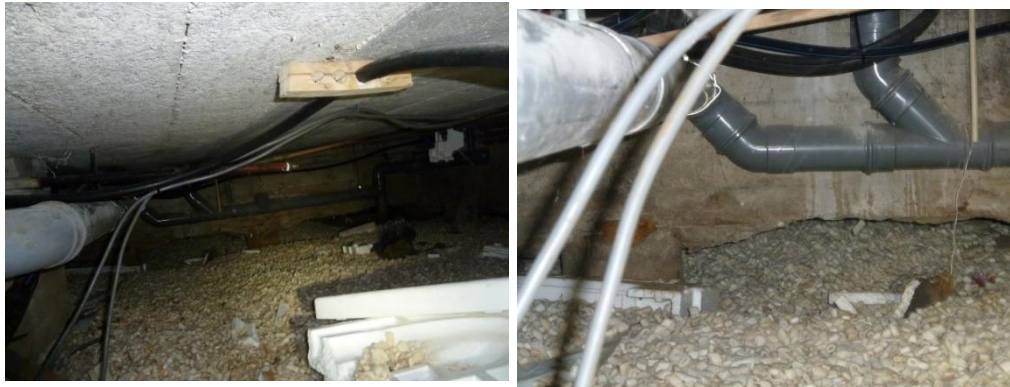
Woning 5 (Merellaan):

- De kruipruimte is verzakt.
- Op de bodem van de kruipruimte is een laag EPS chips aangebracht.
- Ventilatie is aan de voorzijde niet aanwezig. Ventilatie voorziening aan de achterzijde op orde.
- Leidingwerk is goed vastgezet.

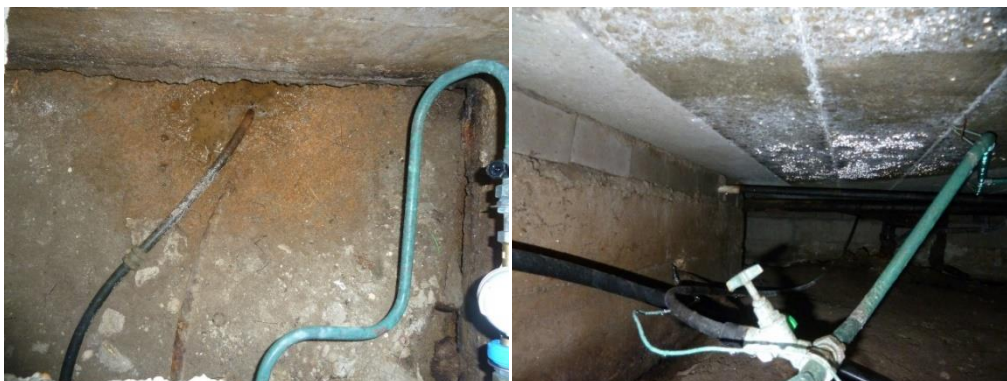
Woning 6 (Merellaan):

a. Diepte kruipruimte (onderkantvloer tot bodem):	70 cm
b. Diepte tot wateroppervlakte:	geen water aanwezig
c. Water aanwezig:	n.v.t.
d. Onderkant fundering:	deels in het zicht
e. Ventilatie:	onvoldoende
f. Luchtvochtigheid:	> 70 %
g. Kruipruimte opgedeeld in compartimenten:	2

- De kruipruimte is licht verzakt.
- De kruipruimte is heel vochtig.
- Water alleen t.p.v. leidingdoorvoer aanwezig.
- Ventilatie is slecht. 2 roosters aan de achterzijde aanwezig. Voorzijde geen
- Leidingwerk is goed vastgezet.

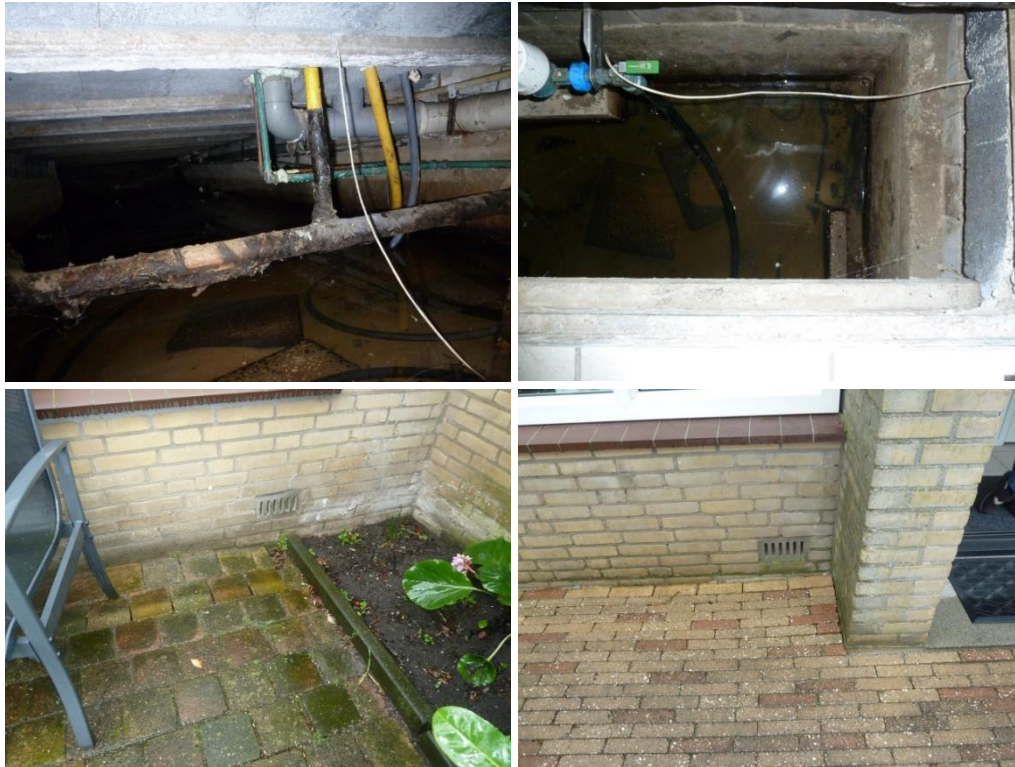
Woning 7 (Merellaan):

- De kruipruimte is ernstig verzakt.
- De kruipruimte is heel vochtig.
- Ventilatie is goed geregeld. Roosters aan de voor- en achterzijde aanwezig.
- Leidingwerk is goed vastgezet.

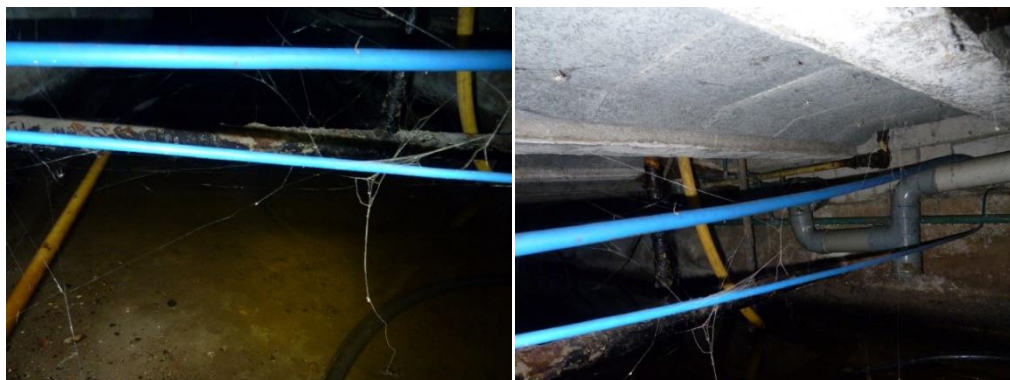
Woning 8 (Wiekslag):

- De kruipruimte is verzakt.
- De kruipruimte is heel vochtig.
- Vrije hoogte onder begane grondvloer loopt richting achtergevel verder op
- Ventilatie is onvoldoende geregeld

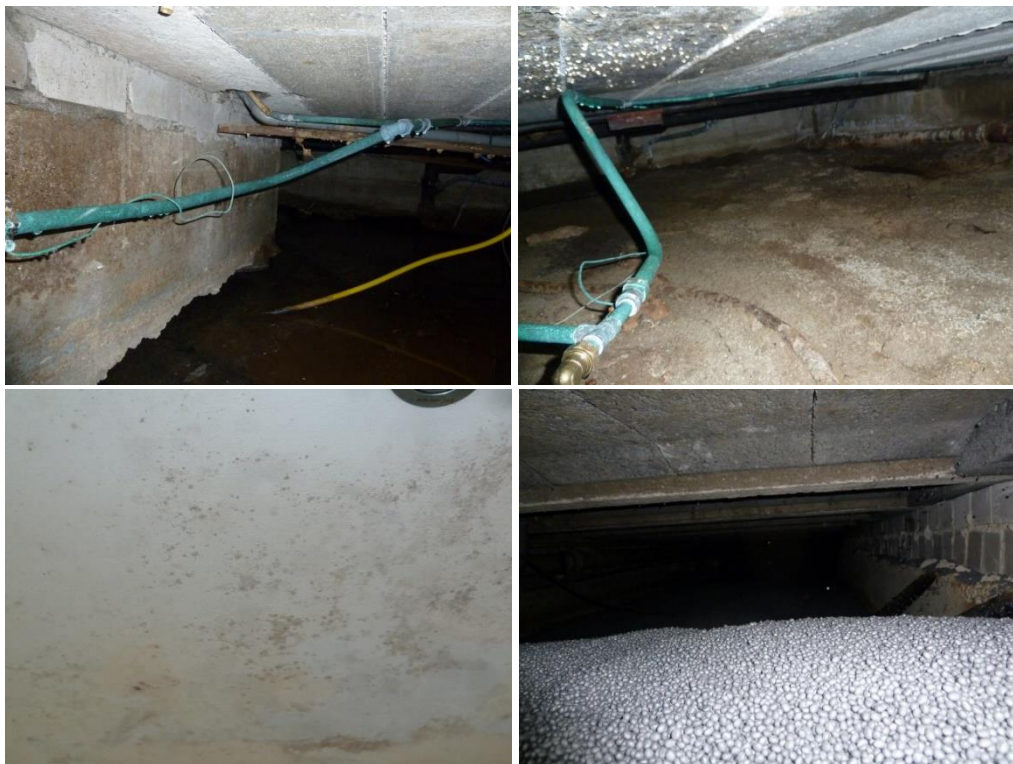
- De meeste kruipruimtes zijn verzakt.
- Verzakking tot 150cm geconstateerd.
- Bijna alle kruipruimtes zijn vochtig of er staat water.
- Sommige woningen tonen sporen van schimmel in de woonkamer
- Enkele woningen hebben een droge kruipruimte zonder verzakking.

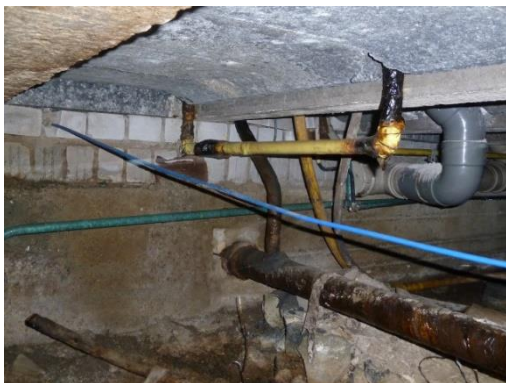
Leidingen geroest

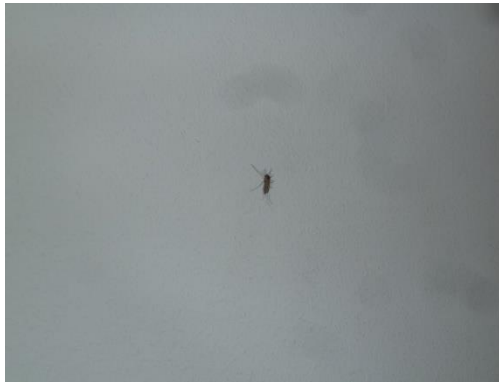
Muggen aanwezig

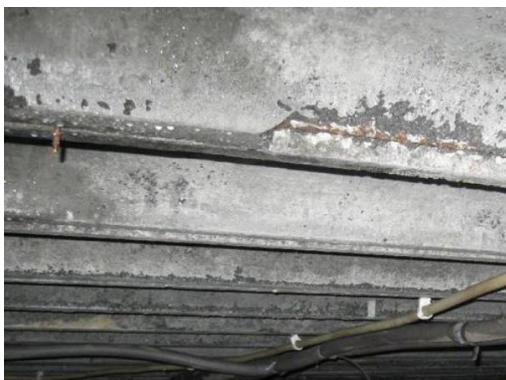
Betonrot

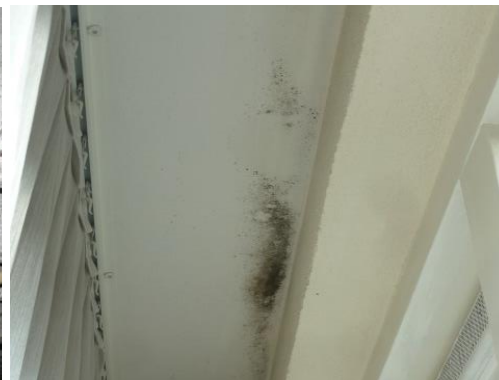
Schimmel in woonkamer
