Adviesrapport Wateroverlast Kruipruimte Merelwijk te Capelle aan den IJssel uw woning klaar voor de toekomst

Datum: 8 april 2016
Opgesteld door: ir. Andreas Kellert en Toine Doudeijns

Wijk:	Merelwijk
Postcode:	2902 t/m 2904
Plaats:	Capelle aan den IJssel
Woningtype:	Woonhuis grondgebonden tussenwoning en hoekwoning
Bouwjaar:	rond 1970

Geïnspecteerd door:	ir. Andreas Kellert en Toine Doudeijns
Datum inspectie:	4 maart 2016

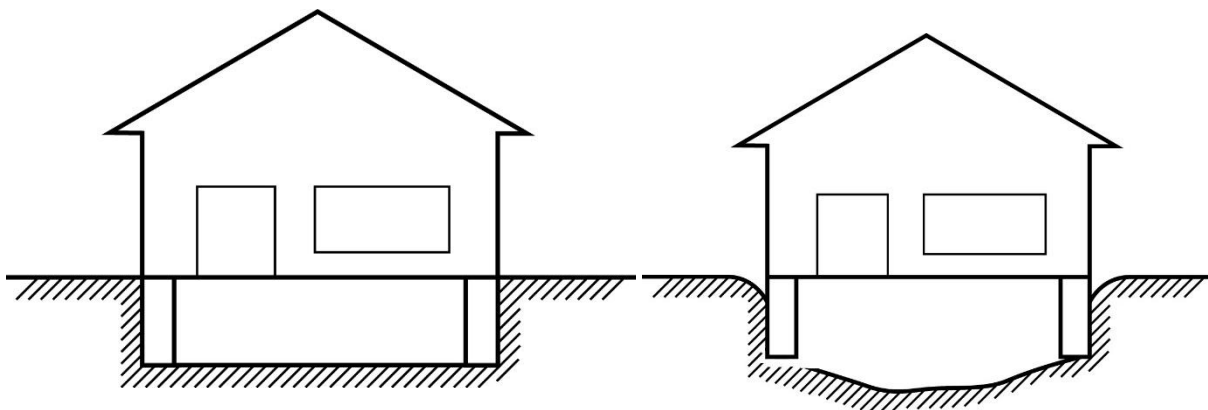
De grootste oorzaak van de grondwaterlast in de kruipruimte is het inklinken van de bodem. De woningen werden in de jaren 1968 tot 1972 gebouwd. De bodem onder en naast de woning klinkt in. De woning is gefundeerd en gebouwd op palen en verzakt niet. Er ontstaan ruimtes onder de funderingsbalken langs de gevels en de woningscheidende bouwmuur. Het straatwerk langs de woning zakt weg.

Afbelding 1: woning na oplevering

Afbelding 2: inklinken van bodem

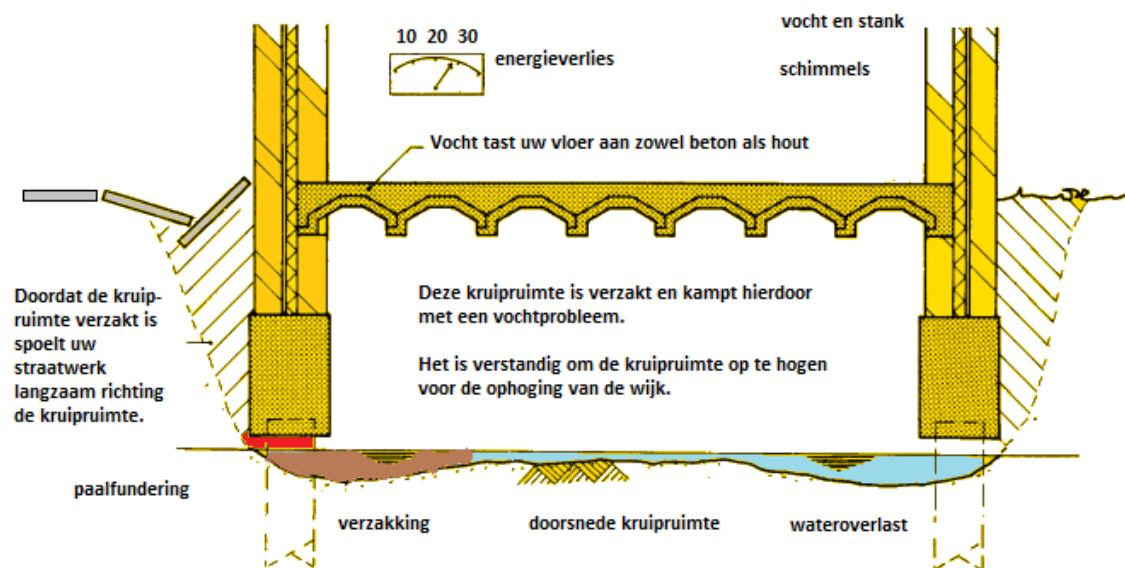
Afbelding 3: grondwater in kruipruimte

Door de verzakkingen komt het tot een 'stijgende' grondwaterspiegel in de kruipruimte. Het grondwater komt tot boven de oppervlakte van de bodem in de kruipruimte.

De geconstateerde verzakkingen zijn ontstaan door geen of weinig onderhoud in de laatste jaren. Het is aan te bevelen om de verzakking van de grond z.s.m. op te lossen en kalkkorrels aan te brengen tot 50 cm van de onderkant van de bestaande begane grondvloer. Hierdoor zal het grondwater niet meer aan het oppervlakte staan waardoor er een reductie van de verdamping wordt gerealiseerd. Een lage verdamping resulteert in een drogere kruipruimte. Een droge kruipruimte verlengt de levensduur van de betonnen vloer.
